# Geotechnisches Ingenieurbüro Prof. Fecker und Partner GmbH

Messprogramm		Erkundungsobjekt	
ETIBS® - Optischer Bohrlochscanner		Schleuse Dausenau/Nassau	
<b>Auftraggeber:</b> Sieberns & Stepanowicz GmbH <b>Bohrung:</b> DU2F-202 <b>Ort:</b> Dausenau <b>Auftragsnummer:</b> e-3759		<b>Teufenmaßstab</b> <b>1:10</b>	<b>Koordinaten</b>
		<b>Messbezugspunkt:</b> GOK	<b>Rechtswert:</b> <b>Hochwert:</b> <b>Höhe ü. NN:</b>
Messdatum:	01.10.2025	Bohrlochdurchmesser:	163 mm
Bohrteufe:	8.00 m (lt. BM)	Richtung der Bohrung:	vertikal
Messintervall:	0.00 m - 7.90 m (7.90 m)	Quelldatei:	DU2F202.blk
Verrohrung bis:	keine Verrohrung	Messingenieur:	Hr. Ertelt
Wasserstand:	3.75 m	Bearbeiter:	Fr. Sagmajster

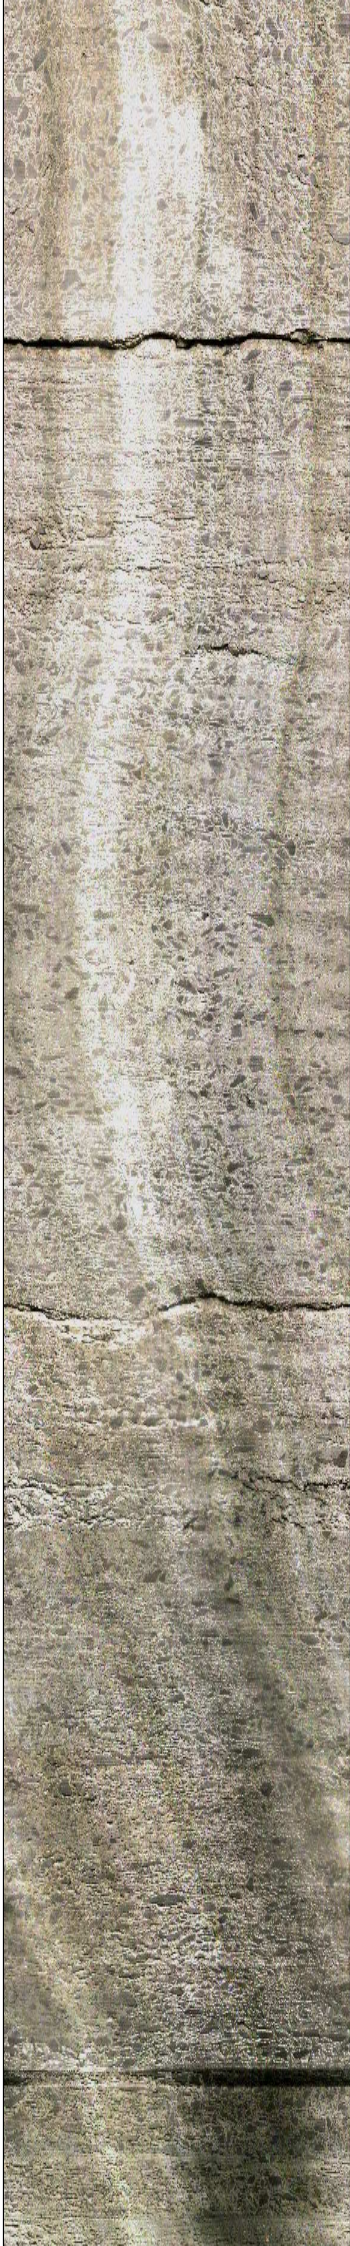
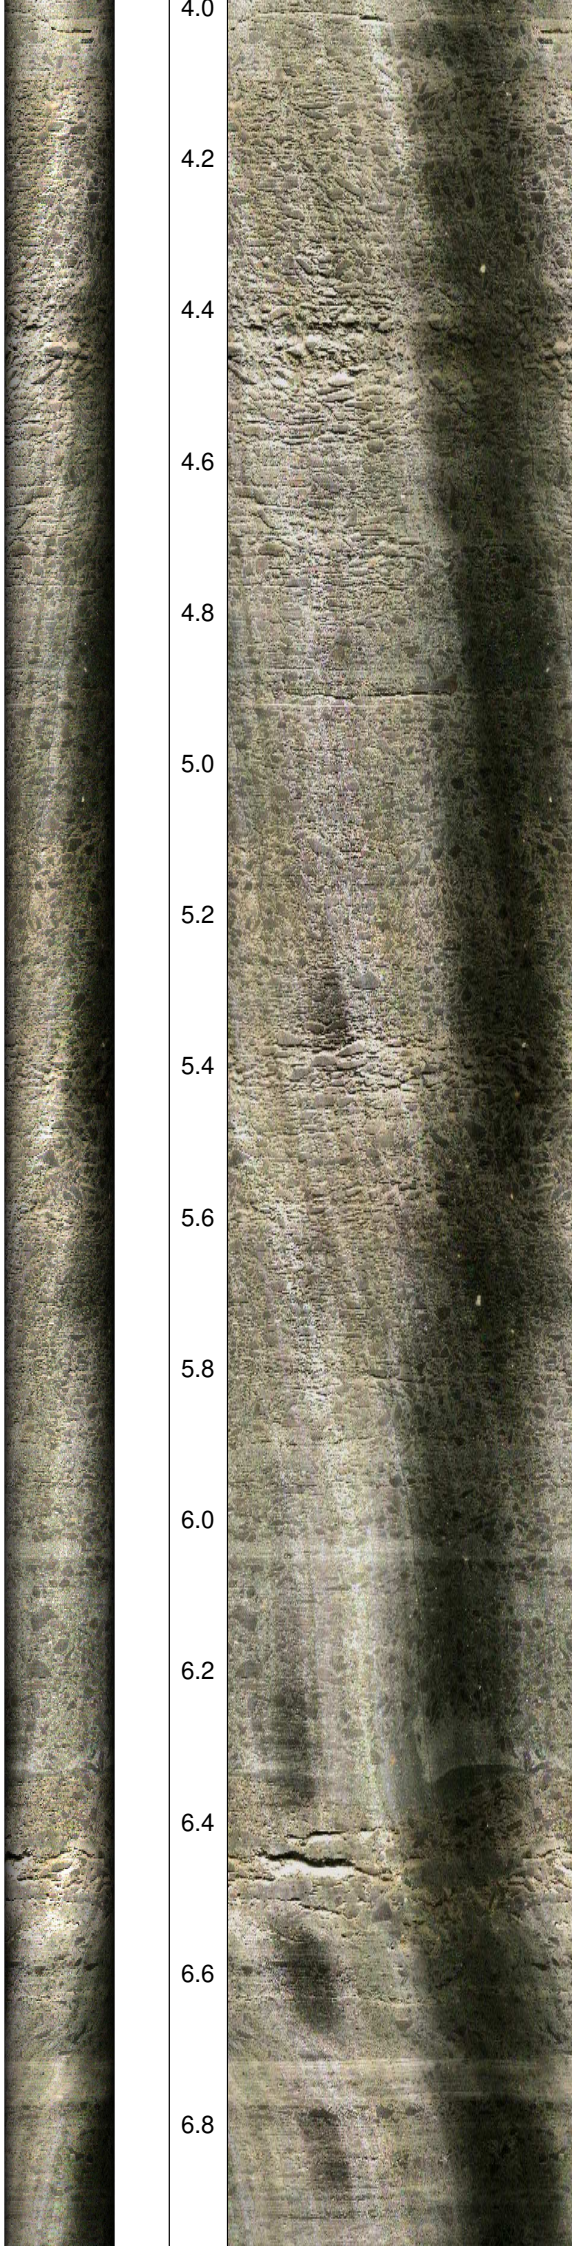
Risse im Beton
